**АКТ ОБСЛЕДОВАНИЯ  
К ПАСПОРТУ ДОСТУПНОСТИ  
объекта социальной инфраструктуры**

- 1.1. Наименование (вид) объекта: Краевое государственное бюджетное научное учреждение культуры «Дальневосточная государственная научная библиотека»  
1.2. Адрес объекта: 680000, г. Хабаровск, ул. Истомина д. 57  
1.3. Сведения о размещении объекта:  
- отдельно стоящее здание 2 этажей, 304,1 кв. м  
- наличие прилегающего земельного участка: 349,0 кв. м  
1.4. Год постройки здания – 1908г., последнего капитального ремонта – 2012г.  
1.5. Дата предстоящих плановых ремонтных работ: текущего \_\_\_\_\_, капитального \_\_\_\_\_

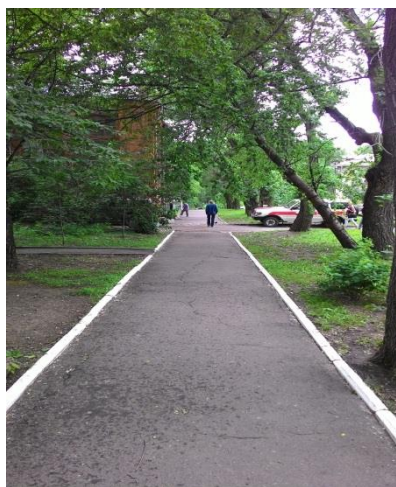
| 1.3. | Является ли маршрут движения гладким, обозначенным и с нескользящим покрытием? | <input type="checkbox"/> Да<br><input checked="" type="checkbox"/> Нет<br>Осмотр | | Асфальтовое покрытие. Фото №1 | |

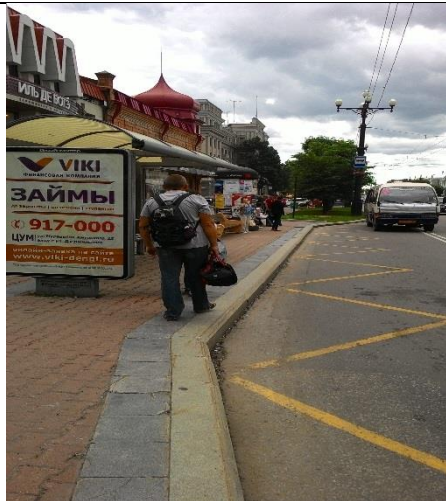
| п/п | Элемент доступности | Метод обследования | Параметр доступности | Выявленные отклонения<br>(фотография барьера + результаты измерение<br>+ краткое описание результата осмотра). | Возможные решения |
|---|---|---|---|---|---|
| 1.1. | <p>Ближайшие к объекту остановки общественного транспорта оборудованы и доступны для МГН ( высота бордюра 140-160 мм, линия безопасности на расстоянии 420 мм от края бордюра)</p> <p>Наличие на остановке схемы движения к объекту для МГН.</p> | <input type="checkbox"/> Да<br><input checked="" type="checkbox"/> Нет<br><p>Осмотр<br/>Измерение</p> | | | |

| | | <input type="checkbox"/> Да<br><input checked="" type="checkbox"/> Нет<br>Осмотр. | <p>Оптимальная ширина 2000 мм<br/>минимум 1000 мм<br/>максимальная длина 6000 мм</p> <p>«Истомина» линия безопасности отсутствует, высота бордюра 180мм</p> | |

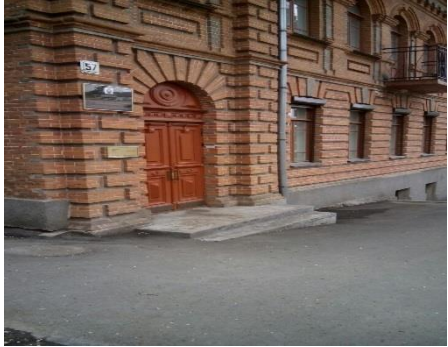
| 2.1. | <p>Доступен ли главный вход в здание?</p> <p>Если главный вход недоступен, имеется ли другой доступный вход?</p> | <p><input type="checkbox"/> Да</p> <p><input checked="" type="checkbox"/> Нет</p> <p>Осмотр:</p> <p><input type="checkbox"/> Да</p> <p><input checked="" type="checkbox"/> Нет</p> <p>Осмотр:</p> | | | |

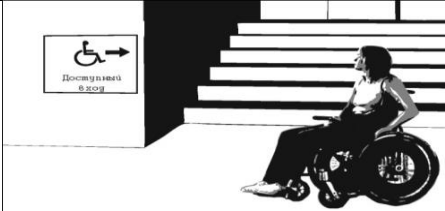
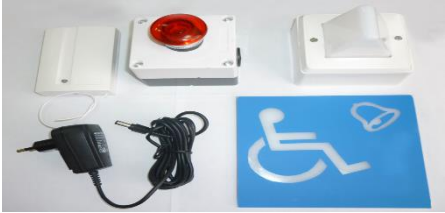
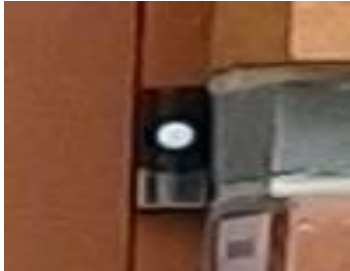
| 2.2. | <p>Оборудованы ли доступные входы знаками доступности?</p> <p>Имеется ли устройство для вызова персонала?</p> <p>Кнопка вызова не выше 0,8 м от уровня пола</p> | <p><input type="checkbox"/> Да</p> <p><input checked="" type="checkbox"/> Нет</p> <p>Осмотр:</p> <p><input checked="" type="checkbox"/> Да</p> <p><input type="checkbox"/> Нет</p> <p>Осмотр:</p> | | <p>1,6м</p> | <p>- Технические решения невозможны из-за архитектурно-планировочных особенностей здания-памятника истории и культуры</p> |

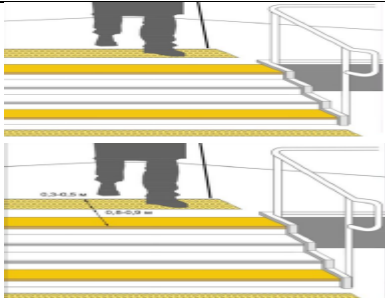
| 2.7. | Краевые ступени лестничных маршей выделены цветом или фактурой.<br>Перед открытой лестницей предупредительные тактильные полосы за 0,8 – 0,9 м шириной 0,3 – 0,5 м . | <input type="checkbox"/> Да<br><input checked="" type="checkbox"/> Нет<br>Осмотр:<br><input type="checkbox"/> Да<br><input checked="" type="checkbox"/> Нет<br>Измерение: | | Отсутствует выделение цветом и фактурой, отсутствуют предупредительные тактильные полосы. | |

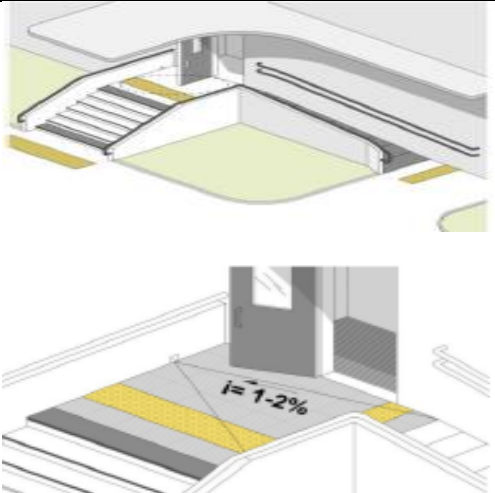
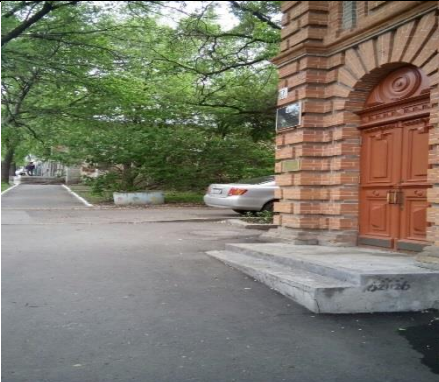
| 2.15 | <p>Входная площадка при входах, доступных МГН, должна иметь:</p> <p>Навес, водоотвод, а в зависимости от местных климатических условий – подогрев поверхности покрытия .</p> <p>Поверхности покрытий входных площадок и тамбуров должны быть:</p> <p>твердыми, не допускать скольжения при намокании и иметь поперечный уклон в пределах 1 – 2%</p> | <p><input type="checkbox"/> Да</p> <p><input checked="" type="checkbox"/> Нет</p> <p>Осмотр:</p> <p>навес</p> | | <p>Входной площадки нет. Навес, водоотвод, подогрев отсутствует.</p> | <p>- Технические решения невозможны из-за архитектурно-планировочных особенностей здания-памятника истории и культуры</p> |

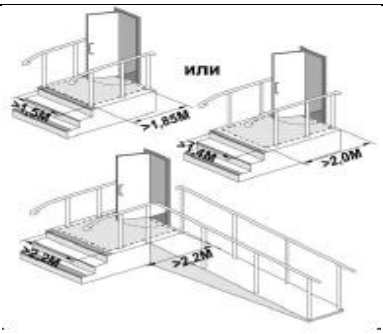
| 2.17 | <p>Размеры входной площадки без пандуса при открывании полотна дверей наружу должны быть не менее 1,4x2,0м или 1,5x1,85м.</p> <p>Размеры входной площадки с пандусом не менее 2,2x2,2 м</p> | <p><input type="checkbox"/> Да</p> <p><input checked="" type="checkbox"/> Нет</p> <p>Измерение:</p> | | 1,1x2,6м | <p>- Технические решения невозможны из-за архитектурно-планировочных особенностей здания-памятника истории и культуры</p> |

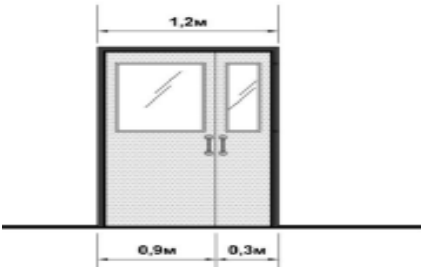
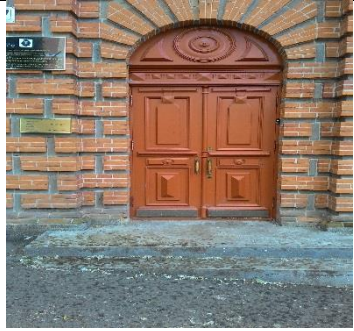
| 2.19 | Входные двери должны иметь ширину в свету не менее 1,2 м. | <input checked="" type="checkbox"/> Да<br><input type="checkbox"/> Нет<br>Измерение: | | <p>Входная дверь состоит из 2х створок по 0,6м каждая, имеется</p> | |

| | | | | возможность открывания 2х створок. | |

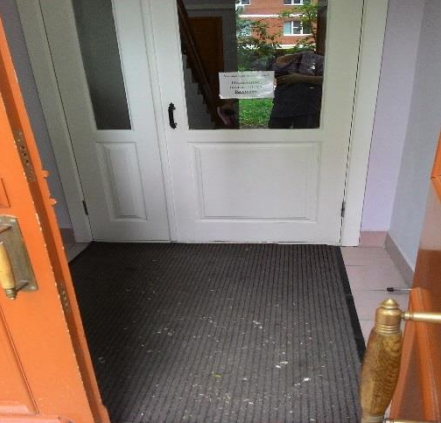
| 2.26 | <p>Глубина тамбуров и тамбур - шлюзов не менее 2,3 при ширине не менее 1,5м.</p> | <p><input type="checkbox"/> Да<br/><input checked="" type="checkbox"/> Нет</p> <p>Измерение:</p> | | <p>1,25x2,19м</p> | <p>- Технические решения невозможны из-за архитектурно-планировочных особенностей здания-памятника истории и культуры</p> |

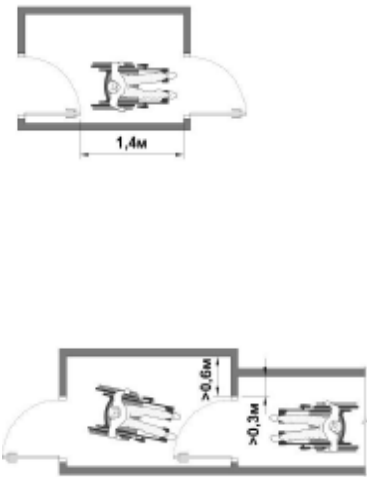
| 2.27 | <p>Минимальное свободное пространство между дверями тамбура не менее 1,4 м плюс ширина двери, открывающаяся внутрь.</p> <p>Свободное пространство у двери со стороны защелки «от себя» не менее 0,3м, «к себе» не менее 0,6 м.</p> | <p><input checked="" type="checkbox"/> Да<br/><input type="checkbox"/> Нет</p> <p>Измерение:</p> <p><input checked="" type="checkbox"/> Да<br/><input type="checkbox"/> Нет</p> <p>Измерение:</p> | | <p>1,7м</p> <p>0,4м – 0,6м</p> | |

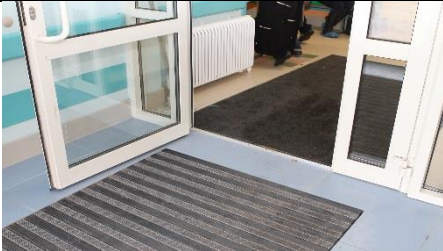
| 2.28 | <p>Грязезащитное покрытие должно быть на уровне нулевой отметки пола.</p> <p>Если это невозможно – грязезащитное покрытие должно быть закреплено на поверхности пола.</p> | <p><input checked="" type="checkbox"/> Да<br/><input type="checkbox"/> Нет</p> <p>Осмотр:</p> | | <p>Грязезащитное покрытие не закреплено.</p> | |

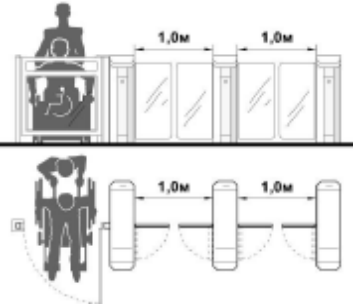
| 2.29 | <p>Контрольно-пропускные устройства и турникеты шириной в свету не менее 1,0 м, приспособленные для пропуска инвалидов на креслах-колясках.</p> <p>Дополнительно к турникетам боковой проход для обеспечения эвакуации инвалидов на креслах-колясках и других категорий МГН. Ширину прохода не менее 1м.</p> | <p><input type="checkbox"/> Да</p> <p><input checked="" type="checkbox"/> Нет</p> <p>Измерение:</p> | | Отсутствуют. | |

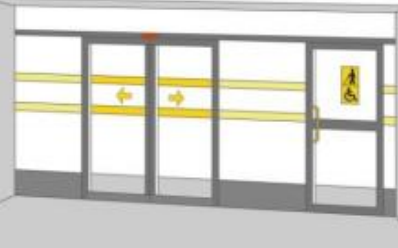
| 3.1 | <p>Имеется ли хотя бы один доступный маршрут во все места общего пользования и обслуживания?</p> <p>После входа в здание имеется доступная для МГН, в том числе инвалидов колясочником информации о схеме движения инвалидов по зданию с указанием доступных мест</p> | <p><input type="checkbox"/> Да</p> <p><input checked="" type="checkbox"/> Нет</p> <p>Осмотр:</p> <p><input type="checkbox"/> Да</p> <p><input checked="" type="checkbox"/> Нет</p> | | На объекте отсутствует информация о схеме движения инвалидов по зданию с указанием доступных мест общего пользования и обслуживания МГН | |

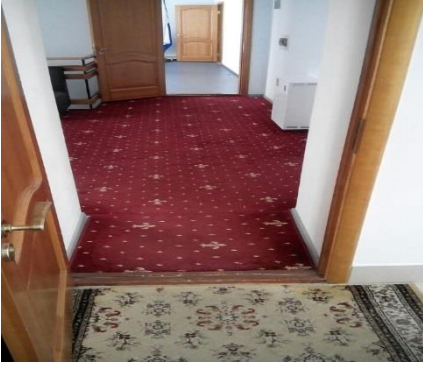
| 3.6 | В помещениях, доступных инвалидам, не разрешается применять ковры с ворсом высотой ворса более 0,013 м. | <input checked="" type="checkbox"/> Да<br><input type="checkbox"/> Нет<br>Измерение: | | <br>0,004м | |

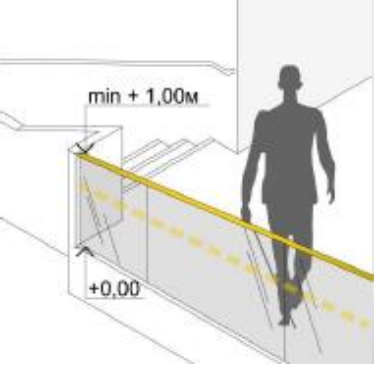
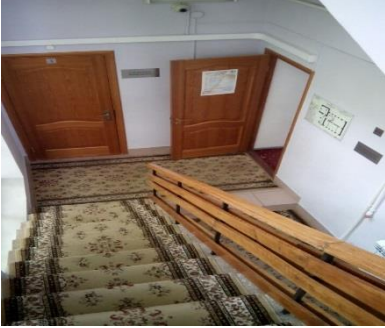
| 3.7 | В местах перепада уровней пола в помещении для защиты от падения следует предусматривать ограждения высотой в пределах 1 – 1,2 м | <input type="checkbox"/> Да<br><input checked="" type="checkbox"/> Нет<br>Измерение: | | <br>0,9 м | - Технические решения невозможны из-за архитектурно-планировочных особенностей здания-памятника истории и культуры |

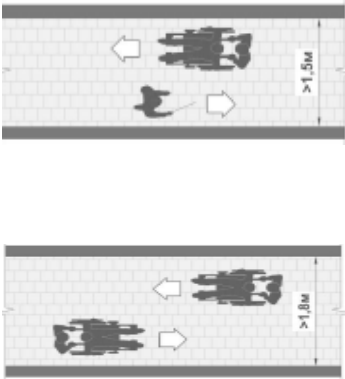
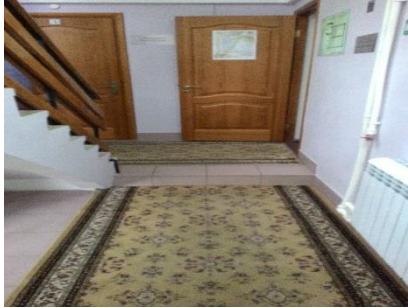
| 3.8 | <p>Ширина при движении кресла-коляски: в одном направлении - не менее 1,5м;</p> <p>при встречном движении – не менее 1,8 м.</p> | <p><input type="checkbox"/> Да</p> <p><input checked="" type="checkbox"/> Нет</p> <p>Измерение:</p> <p><input type="checkbox"/> Да</p> <p><input checked="" type="checkbox"/> Нет</p> <p>Измерение:</p> | | <p>1,1 м</p> | <p>- Технические решения невозможны из-за архитектурно-планировочных особенностей здания-памятника истории и культуры</p> |

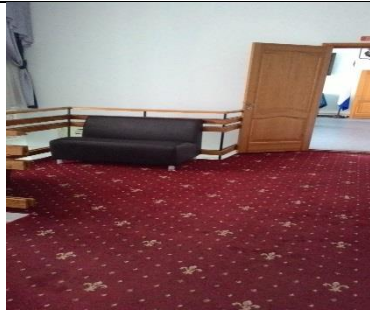
| 3.11 | Ширина прохода в помещении<br>с оборудованием и мебелью<br>не менее 1,2 м | <input checked="" type="checkbox"/> Да<br><input type="checkbox"/> Нет<br>Измерение: | | <br>1,4м | |

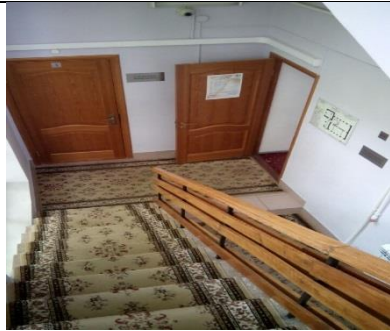
| 3.12 | Предупреждающие указатели,<br>контрастно окрашенная<br>поверхность на участках пола<br>перед дверными проемами и<br>входами на лестницы, перед<br>поворотом путей движения на<br>расстоянии 0,6 м.<br><br>Зоны «возможной опасности»<br>с учетом проекции движения | <input type="checkbox"/> Да<br><input checked="" type="checkbox"/> Нет<br>Измерение: | | <br>отсутствуют | - Технические решения<br>невозможны из-за<br>архитектурно-<br>планировочных<br>особенностей здания-<br>памятника истории и<br>культуры |

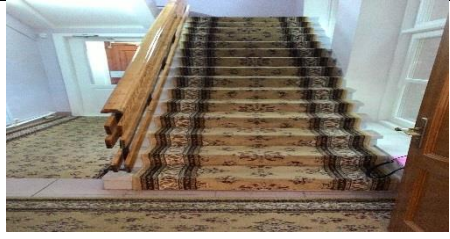
| 3.13 | <p>Завершающие горизонтальные части поручня должны быть длиннее марша лестницы или наклонной части пандуса 0,3 м (от 0,27 до 0,33 м) и иметь не травмирующее завершение</p> | <input type="checkbox"/> Да<br><input checked="" type="checkbox"/> Нет<br><p>Измерение:</p> | | <p>не выступают.</p> | - Технические решения невозможны из-за архитектурно-планировочных особенностей здания-памятника истории и культуры |

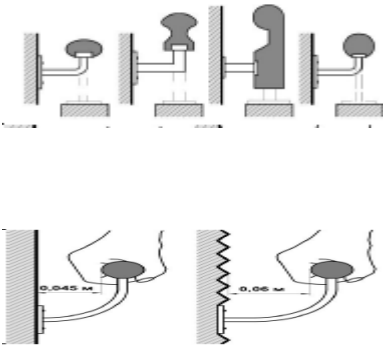
| 3.14 | <p>Поручни рекомендуется применять округлого сечения диаметром от 0,04 до 0,06 м</p> <p>Расстояние в свету между поручнем и стеной должно быть не менее 0,045м для гладких поверхностей и не менее 0,06м для шероховатых поверхностей</p> | <input type="checkbox"/> Да<br><input checked="" type="checkbox"/> Нет<br><p>Измерение:</p> <input type="checkbox"/> Да<br><input checked="" type="checkbox"/> Нет<br><p>Измерение:</p> | | Отсутствуют поручни у стены. | |

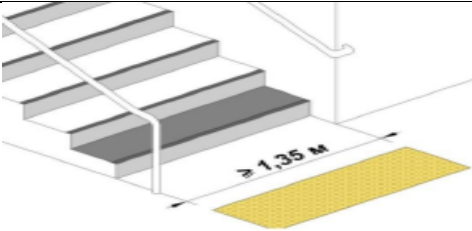
| 3.17 | При отсутствии лифтов ширина марша лестницы должна быть не менее 1,35 м. | <input type="checkbox"/> Да<br><input checked="" type="checkbox"/> Нет<br>Измерение: | | 0,9 м | Технические решения невозможны из-за архитектурно-планировочных особенностей здания-памятника истории и культуры |

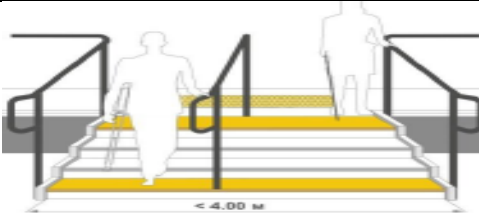
| 3.18 | Дополнительные поручни следует предусматривать при ширине марша лестницы 4,0 м и более. | <input type="checkbox"/> Да<br><input checked="" type="checkbox"/> Нет<br>Измерение: | | Дополнительные поручни не требуются, ширина марша лестницы 0,9м | |

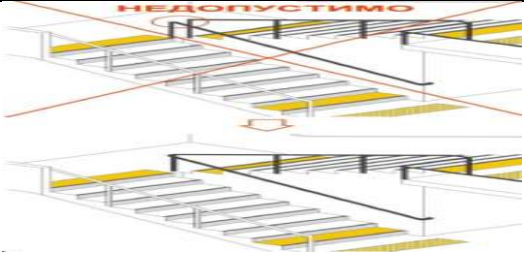
| 3.19 | Поручень перил с внутренней стороны лестницы должен быть непрерывным по всей ее высоте. | <input type="checkbox"/> Да<br><input checked="" type="checkbox"/> Нет<br>Осмотр: | | Поручень перил с внутренней стороны лестницы отсутствует. | |

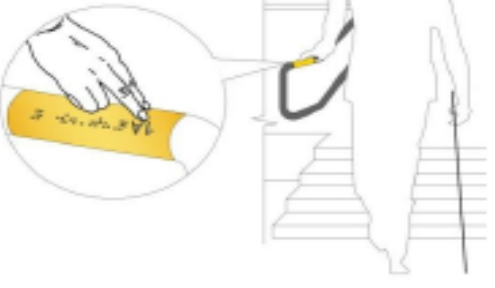
| 3.20 | На верхней или боковой, внешней по отношению к маршу, поверхности поручней перил должны предусматриваться рельефные обозначения этажей, а также предупредительные полосы об окончании перил. | <input type="checkbox"/> Да<br><input checked="" type="checkbox"/> Нет<br>Осмотр: | | Отсутствуют рельефные обозначения этажей | |

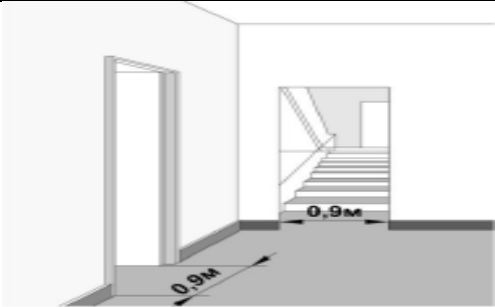
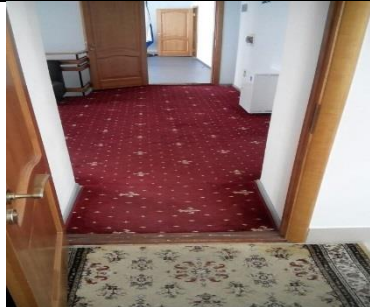
| 3.39 | Ширина дверных проемов в стене, а также выходов из помещений и из коридоров на лестничную клетку должна быть не менее 0,9 м. | <input type="checkbox"/> Да<br><input checked="" type="checkbox"/> Нет<br>Измерение: | | <br>0,75 м | - Технические решения невозможны из-за архитектурно-планировочных особенностей здания-памятника истории и культуры |

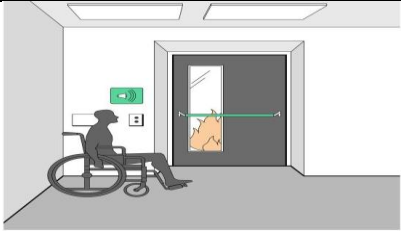
| 3.42 | Каждая зона безопасности оснащена селекторной связью или другим устройством визуальной или текстовой связи с диспетчерской или с помещением пожарного поста (поста охраны) | <input type="checkbox"/> Да<br><input checked="" type="checkbox"/> Нет<br>Осмотр: | | | |

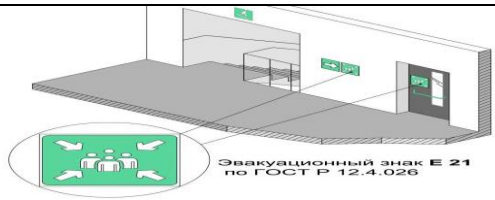
| 3.43 | Двери, стены помещений зон безопасности, а также пути движения к зонам безопасности должны быть обозначены эвакуационным знаком Е 21 по ГОСТ Р 12.4.026 | <input type="checkbox"/> Да<br><input checked="" type="checkbox"/> Нет<br>Осмотр: | | | |

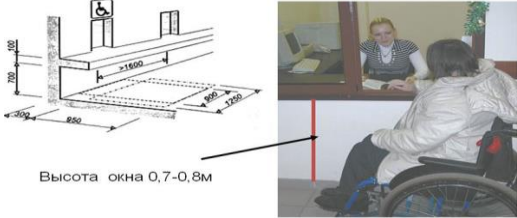
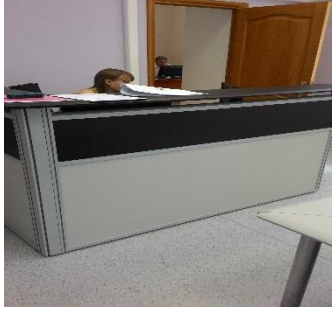
| 4.1. | <p>Места целевого назначения могут быть универсальными либо специально выделенными для инвалидов и МГН</p> | <p><input type="checkbox"/> Да</p> <p><input checked="" type="checkbox"/> Нет</p> <p>Осмотр:</p> | | | |

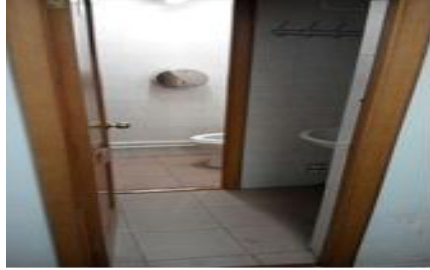
| 5.1. | <p>Специально оборудованные для МГН места во всех зданиях, где имеются санитарно-бытовые помещения для посетителей.</p> | <p><input type="checkbox"/> Да</p> <p><input checked="" type="checkbox"/> Нет</p> <p>Осмотр:</p> | | | <p>- Технические решения невозможны из-за архитектурно-планировочных особенностей здания-памятника истории и культуры</p> |

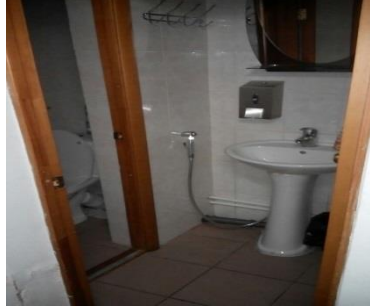
| 5.4 | В кабине должно быть свободное пространство диаметром 1,4 м для разворота кресла-. | <input type="checkbox"/> Да<br><input checked="" type="checkbox"/> Нет<br>Измерение: | | | - Технические решения невозможны из-за архитектурно-планировочных особенностей здания-памятника истории и культуры |

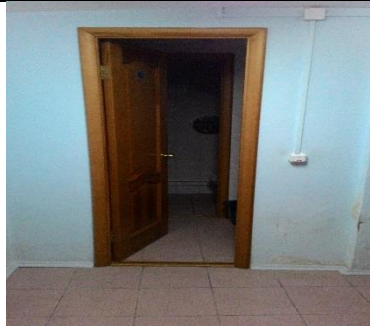
| 5.5 | Двери должны открываться наружу. | <input type="checkbox"/> Да<br><input checked="" type="checkbox"/> Нет<br>Осмотр: | | | - Технические решения невозможны из-за архитектурно-планировочных особенностей здания-памятника истории и культуры |

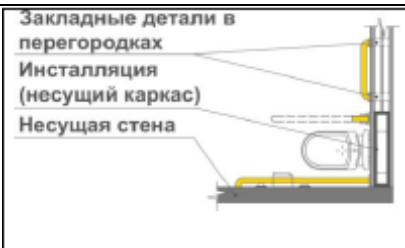
| 5.6 | В универсальной кабине и других санитарно-бытовых помещениях, предназначенных для пользования всеми категориями граждан, в том числе инвалидов, установлены откидные опорные поручни, штанги, поворотные или откидные сидения. | <input type="checkbox"/> Да<br><input checked="" type="checkbox"/> Нет<br>Осмотр: | | В туалетной комнате отсутствуют откидные опорные поручни, штанги, поворотные или откидные сидения. | Технические решения невозможны из-за архитектурно-планировочных особенностей здания-памятника истории и культуры |

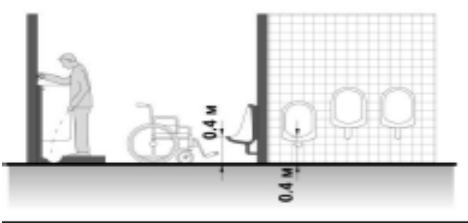
| 5.8 | Один из писсуаров следует располагать на высоте от пола не более 0,4 м или применять писсуар вертикальной формы. | <input type="checkbox"/> Да<br><input checked="" type="checkbox"/> Нет<br>Измерение: | | отсутствуют в санитарно-бытовом помещении. | - Технические решения невозможны из-за архитектурно-планировочных особенностей здания-памятника истории и культуры |

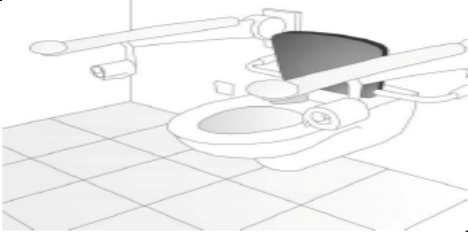
| 5.9 | Следует применять унитазы, имеющие опору для спины | <input type="checkbox"/> Да<br><input checked="" type="checkbox"/> Нет<br>Осмотр: | | Отсутствуют унитазы имеющие опору для спины | Технические решения невозможны из-за архитектурно-планировочных особенностей здания-памятника истории и культуры |

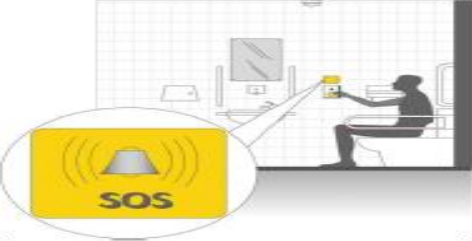
| 5.12 | Доступные для МГН санитарно-бытовые кабины должны быть оборудованы системой тревожной сигнализации, обеспечивающей связь с помещением постоянного дежурного персонала (поста охраны или администрации объекта). | <input type="checkbox"/> Да<br><input checked="" type="checkbox"/> Нет<br>Осмотр: | | Отсутствует система тревожной сигнализации | Технические решения невозможны из-за архитектурно-планировочных особенностей здания-памятника истории и культуры |

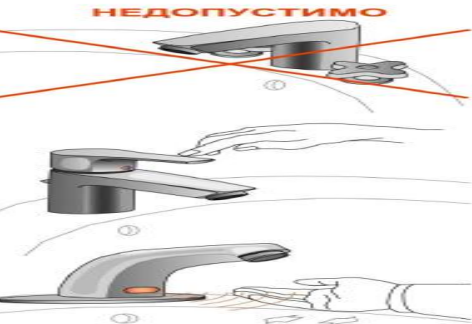
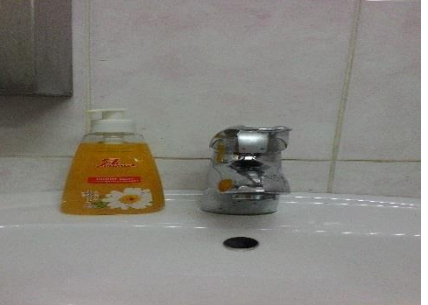
| 5.13 | В доступных кабинках водопроводные краны с рычажной ручкой и термостатом, а при возможности – с автоматическими и сенсорными кранами бесконтактного типа. Применение кранов с раздельным управлением горячей и холодной водой не допускается. | <input checked="" type="checkbox"/> Да<br><input type="checkbox"/> Нет<br>Осмотр: | | <p>Кран с рычажной ручкой и термостатом</p> | |

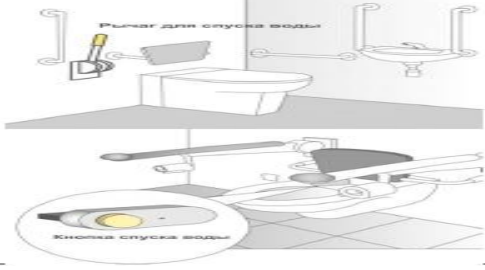
| 5.14 | Унитазы имеют автоматический слив воды или слив с ручным кнопочным управлением, которое следует располагать на боковой стене кабины, со стороны которой осуществляется пересадка с кресла-коляски на унитаз. | <input type="checkbox"/> Да<br><input checked="" type="checkbox"/> Нет<br>Осмотр: | | Унитазы не имеют автоматического слива воды, слив с ручным кнопочным управлением отсутствует. | Технические решения невозможны из-за архитектурно-планировочных особенностей здания-памятника истории и культуры |

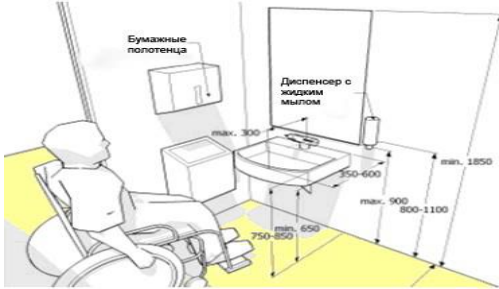
| 5.15 | Следует применять раковины для мытья рук, доступные для свободного пользования МГН, включая инвалидов-колясочников.<br><br>Размещение зеркала над раковиной должно быть удобным для инвалидов – колясочников. | <input type="checkbox"/> Да<br><input checked="" type="checkbox"/> Нет<br>Измерение<br><br><input type="checkbox"/> Да<br><input checked="" type="checkbox"/> Нет<br>Измерение | | Раковина для мытья рук не доступна для свободного пользования МГН, зеркало над раковиной отсутствует. | - Технические решения невозможны из-за архитектурно-планировочных особенностей здания-памятника истории и культуры |

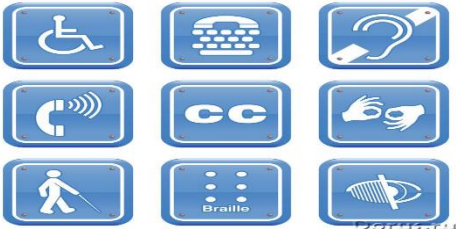
| 6.5 | Знаки и символы должны быть идентичными, соответствовать знакам в нормативных документах по стандартизации | <input type="checkbox"/> Да<br><input checked="" type="checkbox"/> Нет<br>Осмотр: | | Отсутствуют знаки и символы. | |

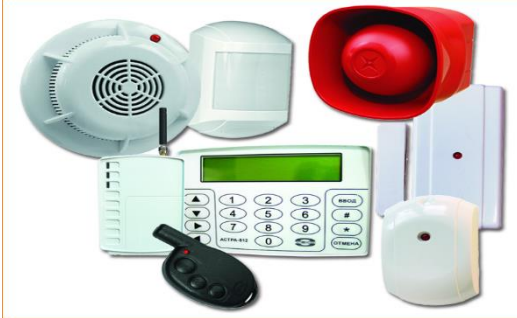
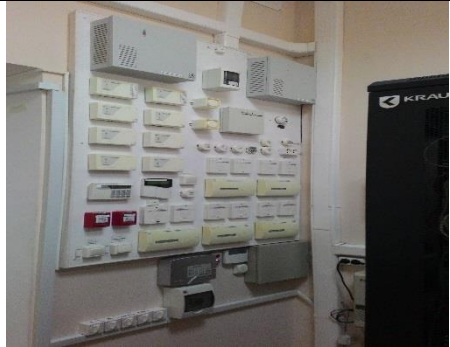
| 6.8 | Система оповещения о пожаре - световая, синхронно со звуковой сигнализацией | <input checked="" type="checkbox"/> Да<br><input type="checkbox"/> Нет<br><br>Осмотр: | | | Световая, синхронно со звуковой сигнализацией |
