## АКТ ОБСЛЕДОВАНИЯ К ПАСПОРТУ ДОСТУПНОСТИ объекта социальной инфраструктуры

- 1.1. Наименование (вид) объекта: Краевое государственное бюджетное научное учреждение культуры «Дальневосточная государственная научная библиотека»  
1.2. Адрес объекта: 680014, г. Хабаровск, проспект 60-летия Октября, 164  
1.3. Сведения о размещении объекта:  
- отдельно стоящее здание 3 этажей, 3808,9 кв. м  
- наличие прилегающего земельного участка: 1707,0 кв. м  
1.4. Год постройки здания – 1990г., последнего капитального ремонта – 2014г.  
1.5. Дата предстоящих плановых ремонтных работ: *текущего* \_\_\_\_\_, *капитального* \_\_\_\_\_

**I Результаты обследования:****1. Территории, прилегающей к зданию (участка)****КГБНУК «Дальневосточная государственная научная библиотека»****г. Хабаровск, ул. Проспект 60 лет Октября 164**

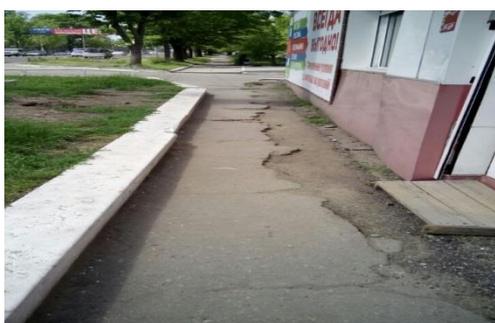
Фото №2

<p>0,02м, фото №2</p>	
1.6.	Имеются ли на маршруте движения места отдыха с возможностью вызова и ожидания помощи?	<input type="checkbox"/> Да <input checked="" type="checkbox"/> Нет Осмотр:		отсутствует	
1.7.	Ширина доступного маршрута движения не менее 0.9 м.	<input checked="" type="checkbox"/> Да <input type="checkbox"/> Нет Измерение

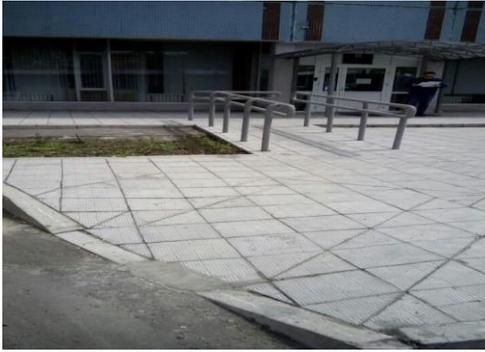
Φοτο Νο3

<p>1,1 м, фото №3</p>

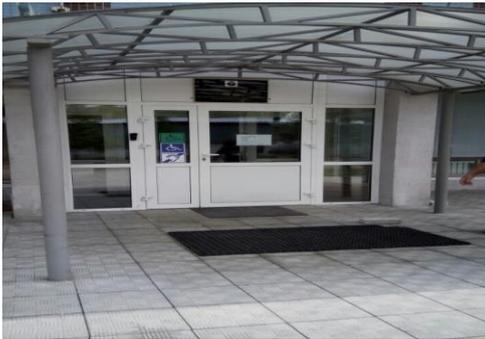
Φοτο Νο4

<p>Входная площадка имеет навес, подогрев и водоотвод отсутствуют, фото №4</p>	
2.16

<p>1,3м, фото №4</p>	
2.20	Смотровые панели в полотнах наружных дверей заполненные прозрачным и ударопрочным материалом, нижняя часть которых располагается в пределах от 0,5 до 1,2 м от уровня.	<input checked="" type="checkbox"/> Да <input type="checkbox"/> Нет Измерение:

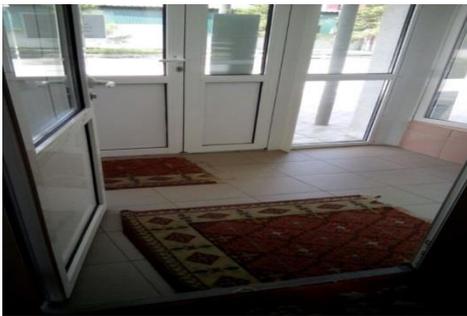
Φοτο Νο5

<p>1.8*2.7м, фото №5</p>	
2.27	<p>Минимальное свободное пространство между дверями тамбура не менее 1,4 м плюс ширина двери, открывающаяся внутрь.</p> <p>Свободное пространство у двери со стороны защелки «от себя» не менее 0,3м, «к себе» не менее 0,6 м.</p>	<p><input type="checkbox"/> Да  <input checked="" type="checkbox"/> Нет</p> <p>Измерение:</p> <p><input checked="" type="checkbox"/> Да  <input type="checkbox"/> Нет</p> <p>Измерение:</p>

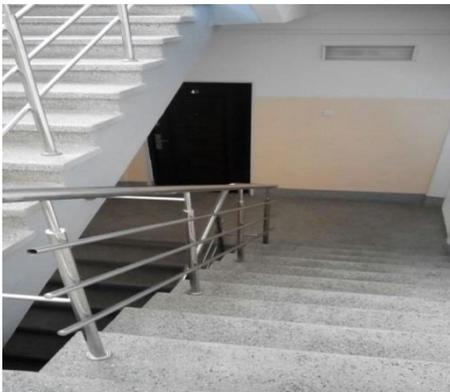
Φοτο Νο6

<p>отсутствуют, фото №6</p>	
3.13	<p>Завершающие горизонтальные части поручня должны быть длиннее марша лестницы или наклонной части пандуса 0,3 м (от 0,27 до 0,33 м) и иметь не травмирующее завершение</p>	<input checked="" type="checkbox"/> Да <input type="checkbox"/> Нет <p>Измерение:</p>

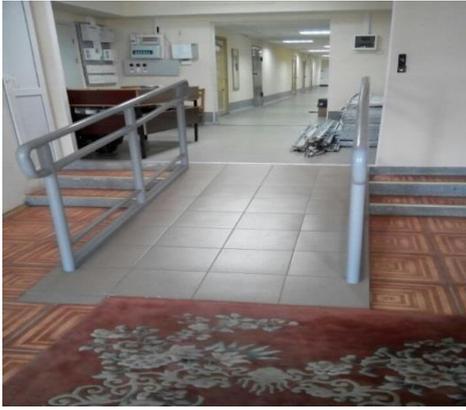
Φοτο Νο7

фото №7

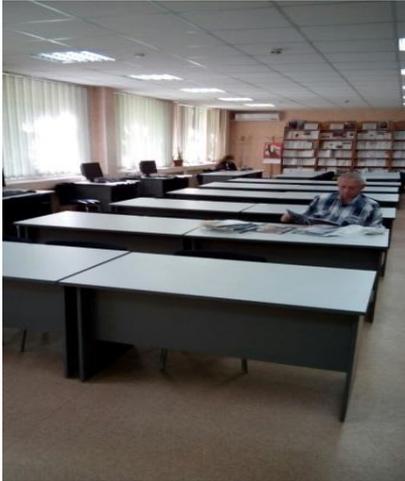
Φοτο Νο8

<p>1,1м, фото №8</p>	привести в соответствие
4.2	Информирующие обозначения помещений:	<input checked="" type="checkbox"/> Нет Измерение:

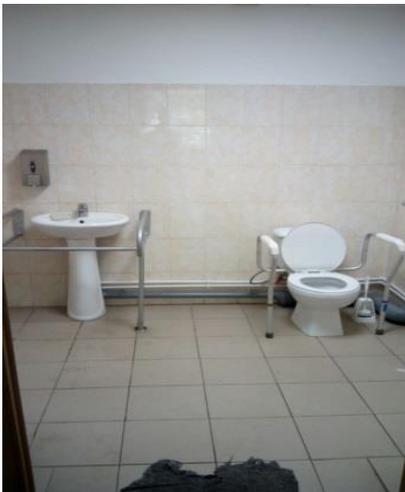
Φοτο Νο9

1.45м, фото №9

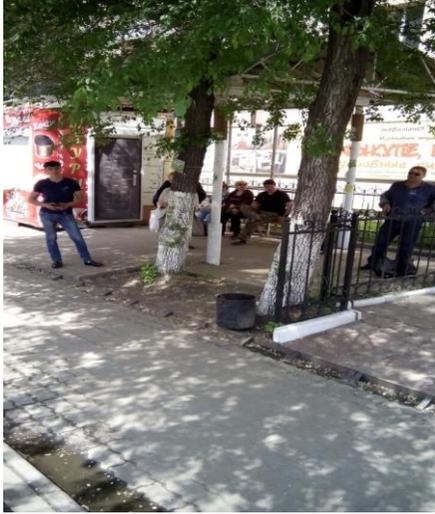
<p>«Продмаш», линия безопасности отсутствует, высота бордюра 180мм</p>

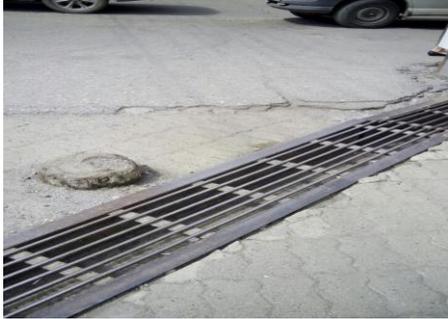
1.5.	Ширина просветов ячеек на пути движения не должна превышать 0,015 м. Предпочтительно применение решеток с ромбовидными или квадратными ячейками	<input type="checkbox"/> Да <input checked="" type="checkbox"/> Нет Измерение

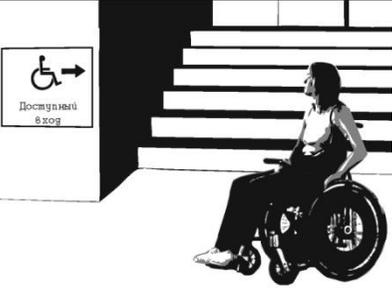
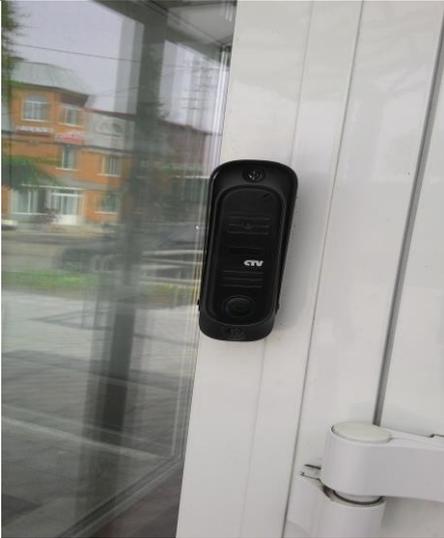
Комментарий к заключению: Вход в здание доступен частично для всех МГН, т.к. имеется кнопка вызова персонала, которая установлена выше положенного норматива.

<p>2.2. Оборудованы ли доступные входы знаками доступности?</p> <p>Имеется ли устройство для вызова персонала?</p> <p>Кнопка вызова не выше 0,8 м от уровня пола</p>	<p><input checked="" type="checkbox"/> Да</p> <p><input type="checkbox"/> Нет</p> <p>Осмотр:</p> <p><input checked="" type="checkbox"/> Да</p> <p><input type="checkbox"/> Нет</p> <p>Осмотр:</p>

<p>1.4м</p>	<p>Перенести кнопку вызова на положенную высоту</p>

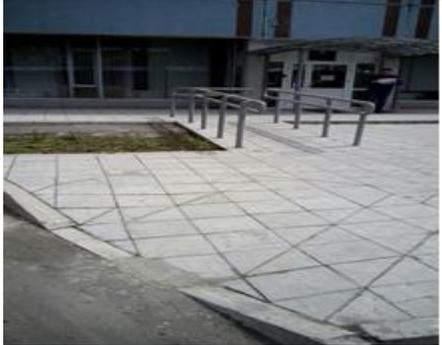
<b>Пандус (наружный)</b>					
2.8	<p>Ширину марша пандуса следует принимать при исключительно одностороннем движении не менее 1,0м, в остальных случаях – по ширине полосы движения. Поручни в этом случае принимать по ширине полосы движения по ширине пандуса .</p>	<p><input checked="" type="checkbox"/> Да <input type="checkbox"/> Нет</p> <p>Измерение:</p>

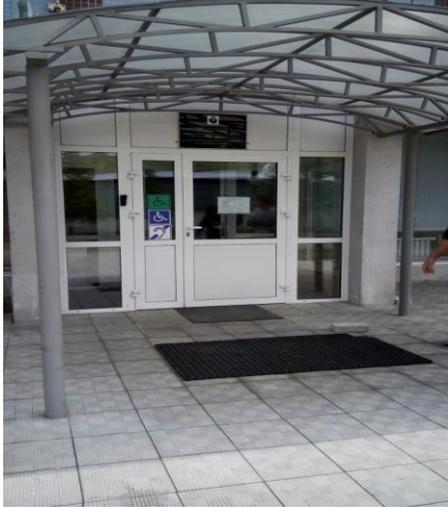
2.15	<p>Входная площадка при входах, доступных МГН, должна иметь:</p> <p>Навес, водоотвод, а в зависимости от местных климатических условий – подогрев поверхности покрытия .</p> <p>Поверхности покрытий входных площадок и тамбуров должны быть:</p> <p>твердыми, не допускать скольжения при намокании и иметь поперечный уклон в пределах 1 – 2%</p>	<p><input checked="" type="checkbox"/> Да</p> <p><input type="checkbox"/> Нет</p> <p>Осмотр:</p> <p><input checked="" type="checkbox"/> Да</p> <p><input type="checkbox"/> Нет</p> <p>Измерение:</p>

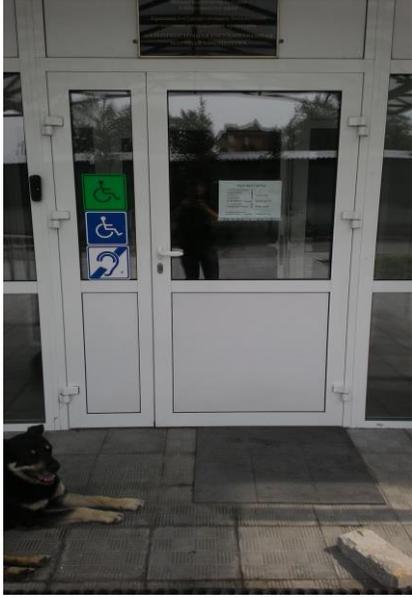
2.19	Входные двери должны иметь ширину в свету не менее 1,2 м.	<input checked="" type="checkbox"/> Да <input type="checkbox"/> Нет Измерение:

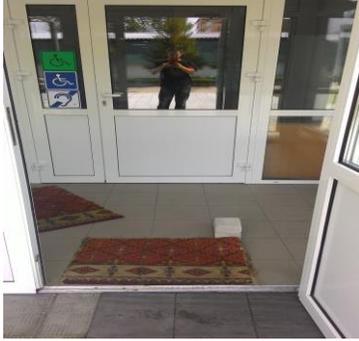
2.26	<p>Глубина тамбуров и тамбур - шлюзов не менее 2,3 при ширине не менее 1,5м.</p>	<p><input checked="" type="checkbox"/> Да  <input type="checkbox"/> Нет</p> <p>Измерение:</p>

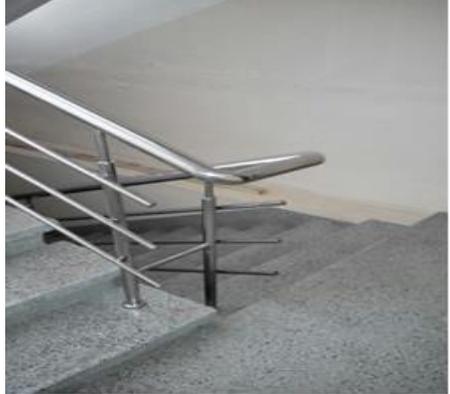
3.12	<p>Предупреждающие указатели, контрастно окрашенная поверхность на участках пола перед дверными проемами и входами на лестницы, перед поворотом путей движения на расстоянии 0,6 м.</p> <p>Зоны «возможной опасности» с учетом проекции движения дверного полотна должны быть обозначены.</p>	<input type="checkbox"/> Да <input checked="" type="checkbox"/> Нет <p>Измерение:</p>

ОБЩИЕ требования к зоне	есть			Отсутствует информация о схеме движения инвалидов по зданию с указанием доступных мест общего пользования и обслуживания МГН.  Доступный маршрут не обозначен знаками.	К,О,С,Г,У  К,О,С,Г,У	Привести в соответствие	Текущий ремонт
--	-------------------------	------	--	--	--	----------------------------	-------------------------	----------------

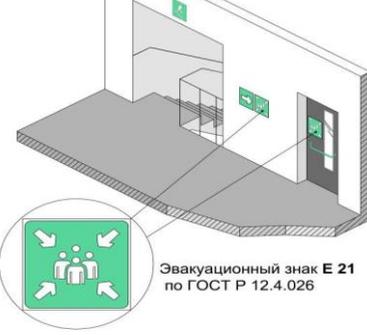
Привести в соответствие
3.43	Двери, стены помещений зон безопасности, а также пути движения к зонам безопасности должны быть обозначены эвакуационным знаком Е 21 по ГОСТ Р 12.4.026	<input type="checkbox"/> Да <input checked="" type="checkbox"/> Нет Осмотр:

Привести в соответствие

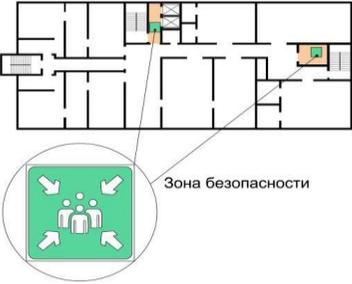
3.44	На планах эвакуации должны быть обозначены места расположения зон безопасности.	<input type="checkbox"/> Да <input checked="" type="checkbox"/> Нет Осмотр:

Привести в соответствие
<b>4. Зона целевого назначения объекта (оказания услуг).</b>					
4.1.	Места целевого назначения могут быть универсальными либо специально выделенными для инвалидов и МГН	<input checked="" type="checkbox"/> Да <input type="checkbox"/> Нет Осмотр:

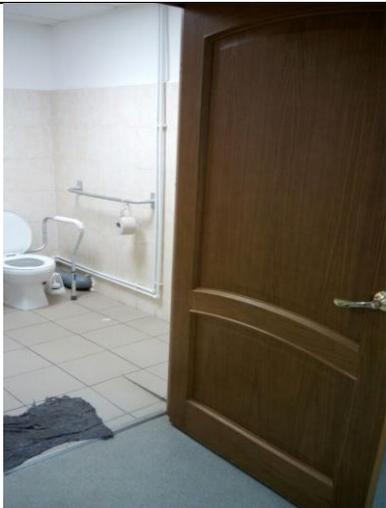
A floor plan diagram of a bathroom. A door is shown on the left wall, opening outwards into a hallway. A dashed line and an arrow indicate the door's swing. Inside the room, there is a toilet, a sink, and a bathtub.

A photograph showing a wooden door partially open, revealing a bathroom. The door is hinged on the right side and opens outwards. The bathroom interior shows a toilet, a sink, and a bathtub.	
-----	----------------------------------	---	--	--	--

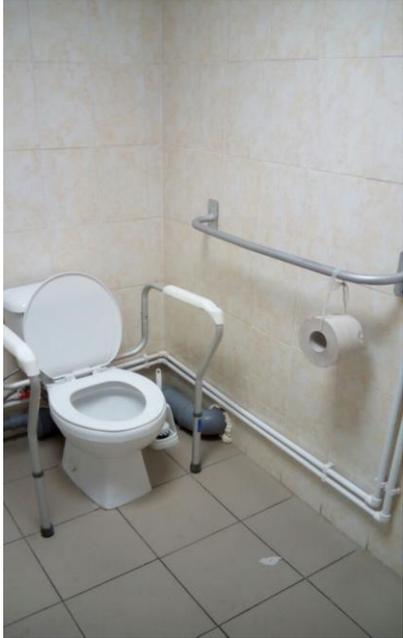
5.6	<p>В универсальной кабине и других санитарно-бытовых помещениях, предназначенных для пользования всеми категориями граждан, в том числе инвалидов, установлены откидные опорные поручни, штанги, поворотные или откидные сидения.</p>	<p><input checked="" type="checkbox"/> Да  <input type="checkbox"/> Нет</p> <p>Осмотр:</p>	<p>Закладные детали в перегородках          Установка          (несущий каркас)          Несущая стена</p>

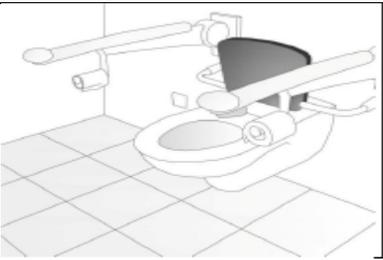
отсутствуют в санитарно-бытовом помещении.	
5.9	Следует применять унитазы, имеющие опору для спины	<input type="checkbox"/> Да <input checked="" type="checkbox"/> Нет Осмотр:

отсутствуют унитазы, имеющие опору для спины	
5.10	Диспенсер для туалетной бумаги может использоваться МГН без посторонней помощи	<input checked="" type="checkbox"/> Да <input type="checkbox"/> Нет Осмотр:

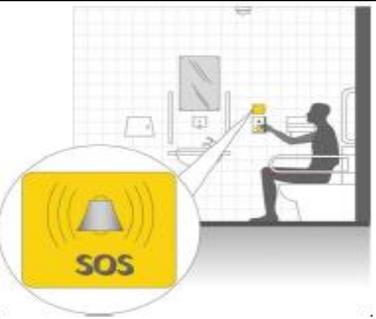
отсутствует система тревожной сигнализации	- Привести в соответствие

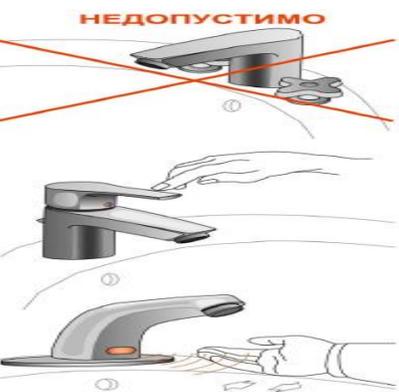
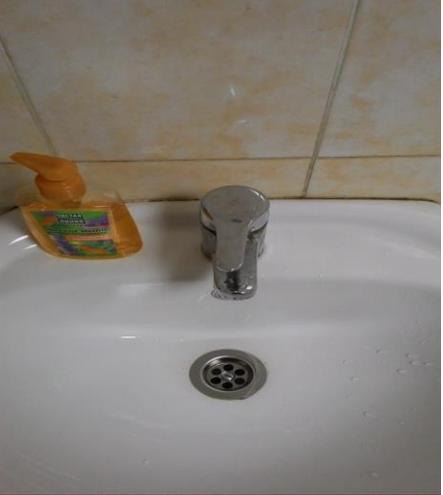
5.13	<p>В доступных кабинах водопроводные краны с рычажной ручкой и термостатом, а при возможности – с автоматическими и сенсорными кранами бесконтактного типа. Применение кранов с разделным управлением горячей и холодной водой не допускается.</p>	<p><input checked="" type="checkbox"/> Да  <input type="checkbox"/> Нет</p> <p>Осмотр:</p>

<p>Кран с рычажной ручкой и термостатом</p>	
5.14	<p>Унитазы имеют автоматический слив воды или слив с ручным кнопочным управлением, которое следует располагать на боковой стене кабины, со стороны которой осуществляется пересадка с кресла-коляски на унитаз.</p>	<p><input type="checkbox"/> Да  <input checked="" type="checkbox"/> Нет</p> <p>Осмотр:</p>

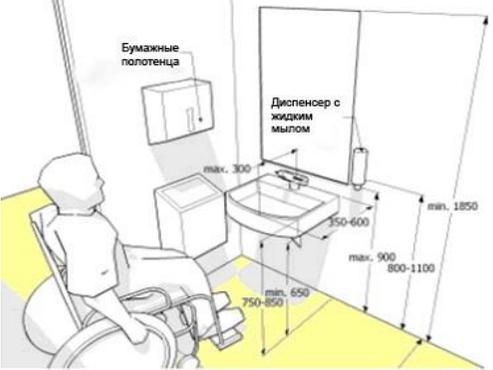
Отсутствует зеркало	- Привести в соответствие
<b>Душевые кабины /ванные комнаты. на объекте отсутствуют</b>					
<b>Бытовые комнаты (гардеробные) на объекте отсутствуют</b>					
5.21	<p>Индивидуальные шкафы:</p> <ul style="list-style-type: none"> <li>- совмещенные (для уличной и рабочей одежды)</li> <li>- высотой не более 1,3 м от пола (то же для крючков для одежды),</li> </ul>	<p><input type="checkbox"/> Да <input type="checkbox"/> Нет</p> <p>Измерение:</p>

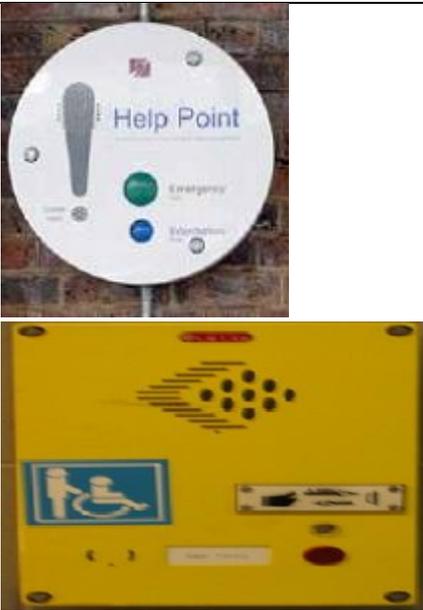
Отсутствие кнопки вызова помощи в зоне ожидания помощи для МГН, доступной для инвалидов	- Привести в соответствие
6.3	Оборудование индукционной петлей мест обслуживания инвалидов по слуху.  Наличие пиктограммы, подтверждающей доступность мест обслуживания инвалидам со слуховым аппаратом.	<input type="checkbox"/> Да <input checked="" type="checkbox"/> Нет Осмотр:

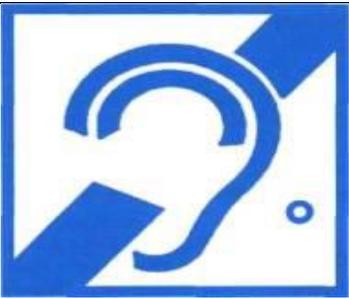
- Индивидуальное решение с ТСР :  FM-системы с 10 модулями

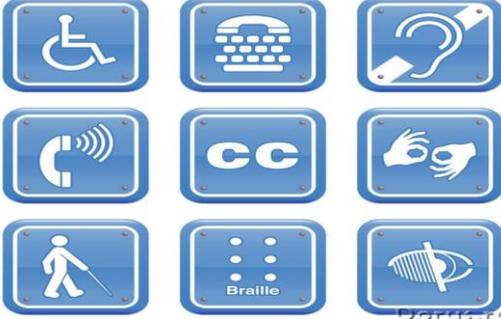
6.4	Системы средств информации и сигнализации об опасности должны быть комплексными для всех категорий инвалидов (визуальными, звуковыми и тактильными)	<input type="checkbox"/> Да <input checked="" type="checkbox"/> Нет Осмотр:			- Привести в соответствие
6.5	Знаки и символы должны быть идентичными, соответствовать знакам в нормативных документах по стандартизации.	<input checked="" type="checkbox"/> Да <input type="checkbox"/> Нет Осмотр:

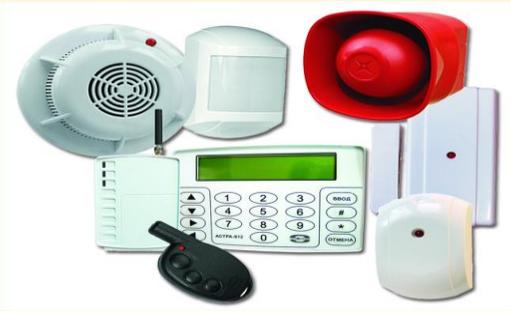
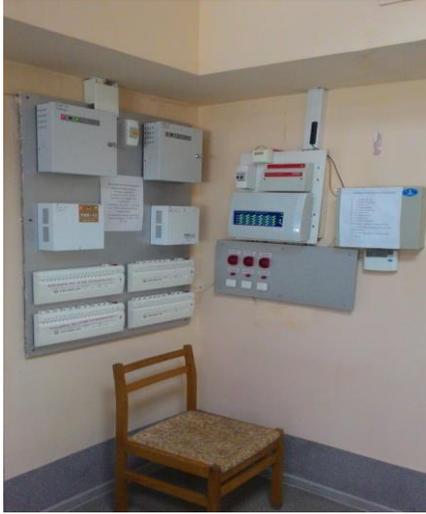
6.8	Система оповещения о пожаре - световая, синхронно со звуковой сигнализацией.	<input checked="" type="checkbox"/> Да <input type="checkbox"/> Нет  Осмотр:

<p data-bbox="1406 715 1832 788">Световая, синхронно со звуковой сигнализацией</p>	
<b>7. Доступность услуг.</b>					
7.1.	Наличие стандарта качества или декларации качества обслуживания МГН на объекте.	<input type="checkbox"/> Да <input checked="" type="checkbox"/> Нет  Осмотр:			- Привести в соответствие
7.2.	Наличие технологии обслуживания МГН на объекте, согласованной с	<input type="checkbox"/> Да <input checked="" type="checkbox"/> Нет			- Привести в соответствие
